施設名・所在地・管理者名等

施設名	路線名	所在地	起点側	緯度	37° 21' 10.9"
				経度	139° 54' 54.2"
沼尾シェッド (フリガナ)ヌマオシェッド	町道沼尾線	福島県南会津郡下郷町大字小沼崎			
管理者名	点検実施年月日	代替路の有無	自専道or一般道	緊急輸送道路	占用物件(名称)
下郷町	2018.9.21	有	一般道	二次	高圧ケーブル 光ケーブル

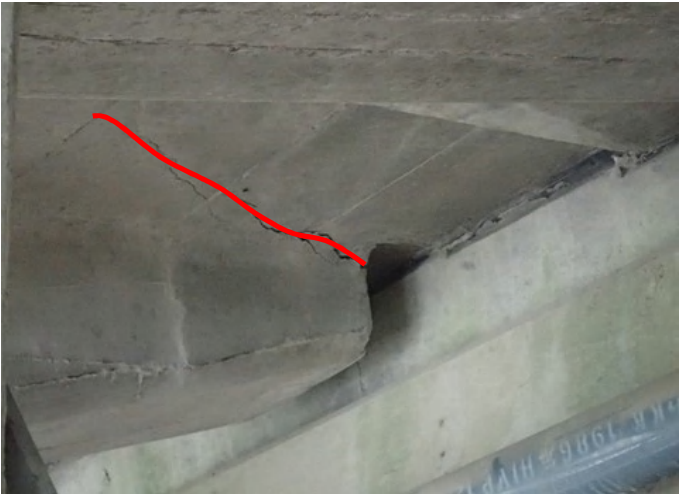
<p>上部構造本体(主梁)【判定区分: Ⅱ】</p> <p>写真1</p>

<p>ひびわれ(Bタイプ)</p>	<p>上部構造本体(主梁)【判定区分: Ⅱ】</p> <p>写真2</p>

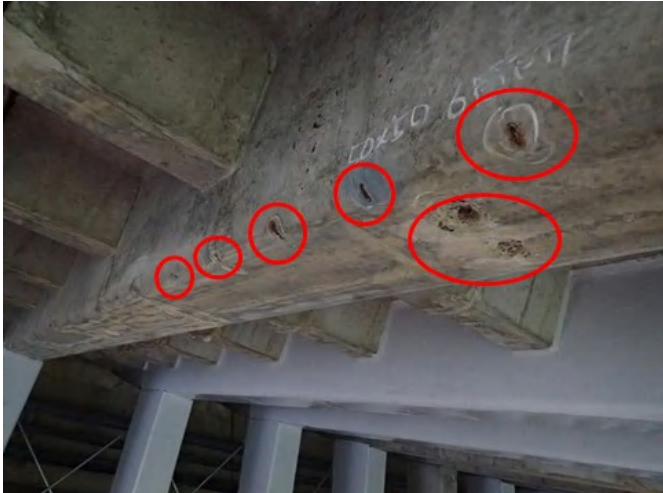
<p>剥離・鉄筋露出(Aタイプ)</p>
<p>上部構造本体(主梁)【判定区分: Ⅱ】</p> <p>写真3</p>

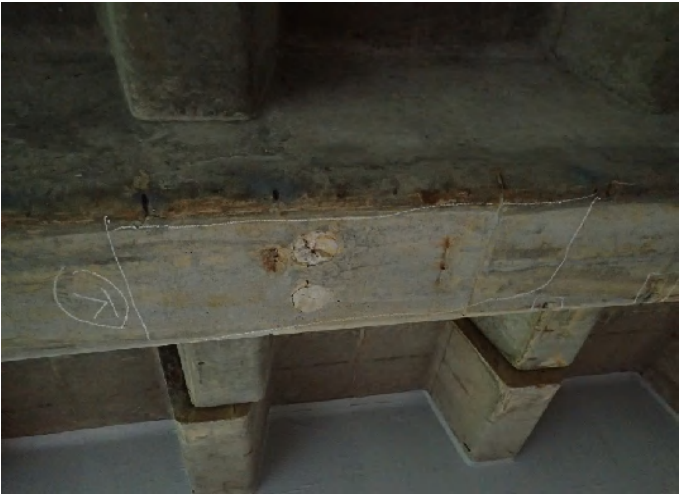
<p>うき(Aタイプ)</p>	<p>上部構造本体(主梁)【判定区分: Ⅱ】</p> <p>写真4</p>

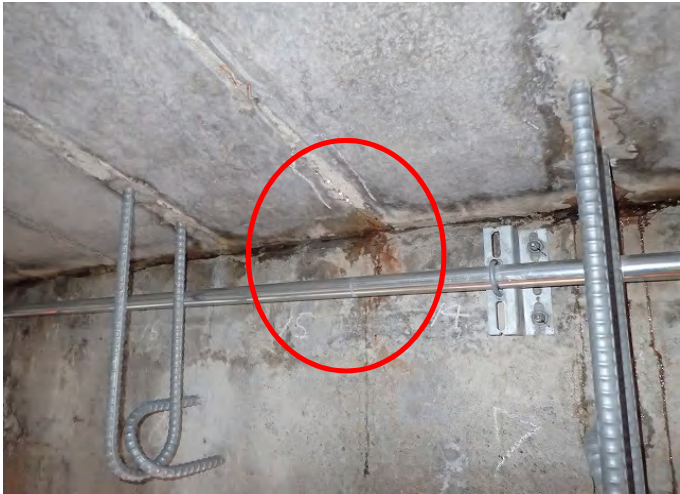
<p>漏水(Dタイプ)</p>
