下郷町立旭田小学校（要対策箇所図）

下郷町立江川小学校（要対策箇所図）

下郷町立檜原小学校（要対策箇所図）

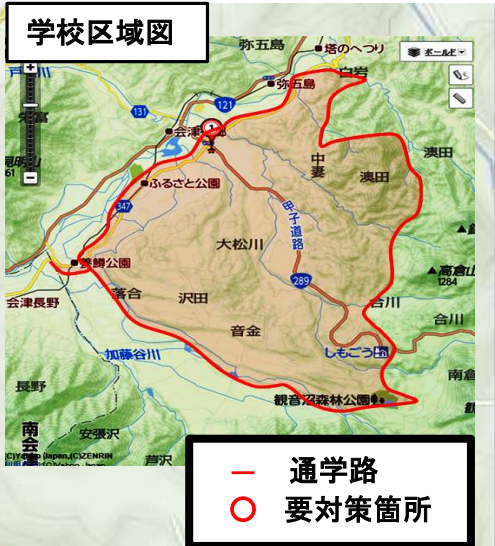
- ① 県道高崎田島線（桧原地区：二枚橋付近）
 - ・歩道が未整備なため危険（橋梁前後250m区間）
 - 対策内容**
 - 歩道整備 ※実施済み
- ② 国道289号
 - （張平地区：合川字大田貝丁地区 横断歩道）
 - ・下り坂で速度超過により横断の際、危険
 - 対策内容**
 - 信号機の設置を要望 → 再検討

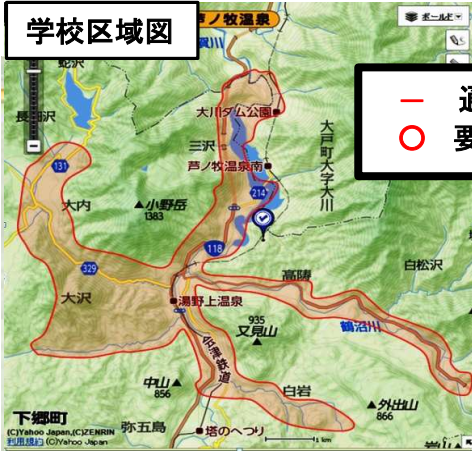
- ③ 県道湯野上温泉停車場線（渡辺酒店～湯野上温泉駅間）
 - ・幅員が狭く通学児童の歩行が危険
 - 対策内容**
 - 外側線の修繕 ※実施済み
- ④ 湯野上学校線①（江川小学校～交番方面）
 - ・幅員が狭く通学児童の歩行に危険 冬期間は凍結の危険
 - 対策内容**
 - 外側線の修繕（路側帯のカラー舗装化）及び凍結防止剤の散布
 - ※「スクールゾーン」表示済み
- ⑤ 湯野上学校線（江川小学校体育館付近）
 - ・保護者等が駐停車した際、死角から飛び出し等の危険
 - 対策内容**
 - 外側線の修繕（路側帯のカラー舗装化） ※実施済み
- ⑥・⑦ 県道高岡田島線（湯野上橋付近）
 - ・一部未歩道区間があり、速度超過車が多く危険であり転落の恐れがある
 - ・湯野上橋への横断歩道が無いため危険である
 - 対策内容**
 - 歩道整備（※事業実施中）及び横断歩道の設置
 - ※実施済み
- ⑧ 湯野上学校線②（①と逆方面）
 - ・幅員が狭く通学児童の方向に危険 冬期間は凍結の危険
 - 対策内容**
 - 外側線の修繕（路側帯のカラー舗装化）及び凍結防止剤の散布
 - ※「スクールゾーン」表示済み

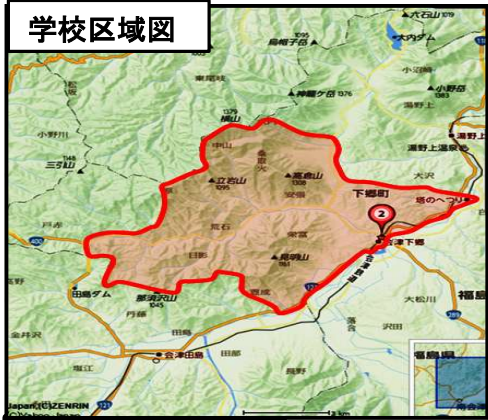
- ⑨ 国道121号(刈合地区: 会津鉄道ガード下付近)
 - ・カーブで横断歩道の確認が困難であり危険
 - 対策内容**
 - 押しボタン式信号の設置を要望 → 再検討
- ⑩ 県道下郷会津本郷線(小板萩地区)
 - ・道幅が狭く大型車が通過する際、危険な状況
 - 側溝に蓋が無い箇所があり注意が必要
 - 対策内容**
 - 側溝の蓋がけ(側溝に落ちない対応) ※実施済み
- ⑪ 町道駅前小学校線
 - ・カーブで道路幅員が狭い。
