下郷町立旭田小学校（要対策箇所図）

下郷町立江川小学校（要対策箇所図）

下郷町立檜原小学校（要対策箇所図）

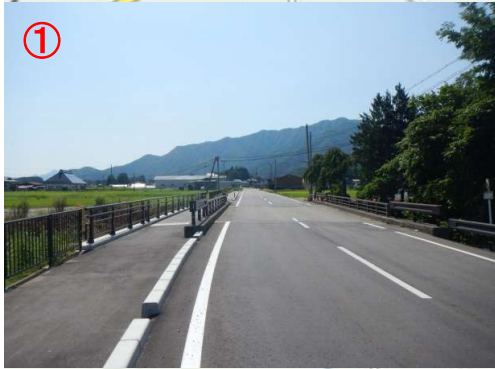
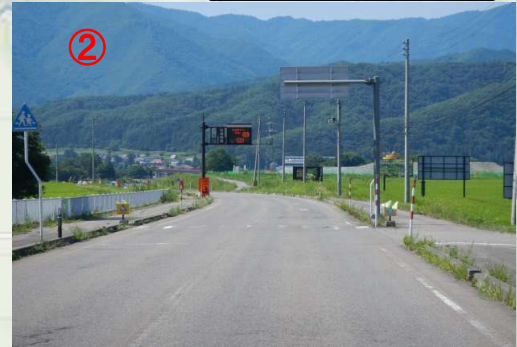
- ① 県道高崎田島線（桧原地区：二枚橋付近）
 - ・歩道が未整備なため危険（橋梁前後250m区間）
 - 対策内容**
 - 歩道整備 ※実施済み
- ② 国道289号
 - （張平地区：合川字大田貝丁地区 横断歩道）
 - ・下り坂で速度超過により横断の際、危険
 - 対策内容**
 - 信号機の設置を要望 → 再検討

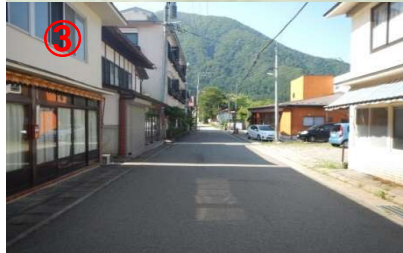
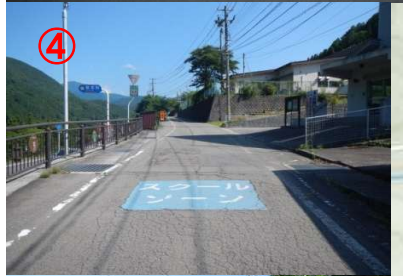
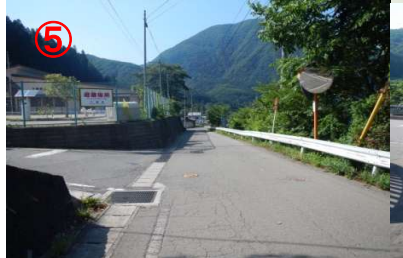
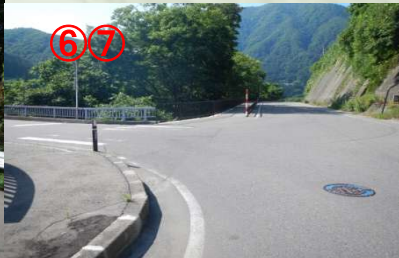
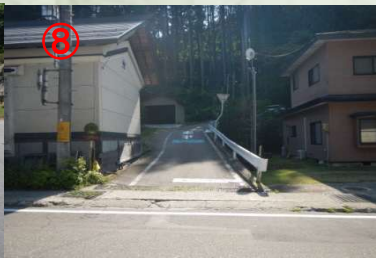
- ③ 県道湯野上温泉停車場線（渡辺酒店～湯野上温泉駅間）
 - ・幅員が狭く通学児童の歩行が危険
 - 対策内容**
 - 外側線の修繕 ※実施済み
- ④ 湯野上学校線①（江川小学校～交番方面）
 - ・幅員が狭く通学児童の歩行に危険 冬期間は凍結の危険
 - 対策内容**
 - 外側線の修繕（路側帯のカラー舗装化）及び凍結防止剤の散布
 - ※「スクールゾーン」表示済み
- ⑤ 湯野上学校線（江川小学校体育館付近）
 - ・保護者等が駐停車した際、死角から飛び出し等の危険
 - 対策内容**
 - 外側線の修繕（路側帯のカラー舗装化） ※実施済み
- ⑥・⑦ 県道高岡田島線（湯野上橋付近）
 - ・一部未歩道区間があり、速度超過車が多く危険であり転落の恐れがある
 - ・湯野上橋への横断歩道が無いため危険である
 - 対策内容**
 - 歩道整備（※事業実施中）及び横断歩道の設置
 - ※実施済み
- ⑧ 湯野上学校線②（①と逆方面）
 - ・幅員が狭く通学児童の方向に危険 冬期間は凍結の危険
 - 対策内容**
 - 外側線の修繕（路側帯のカラー舗装化）及び凍結防止剤の散布
 - ※「スクールゾーン」表示済み

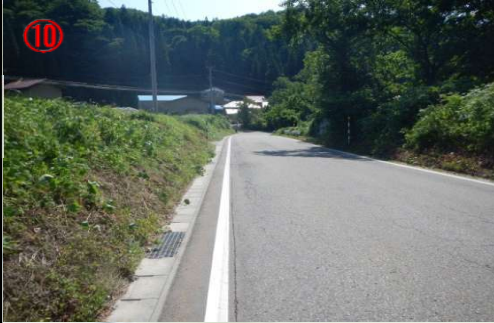
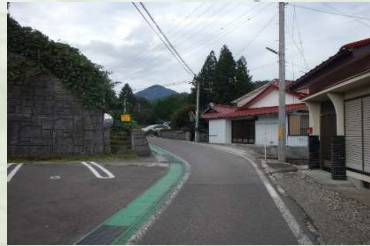
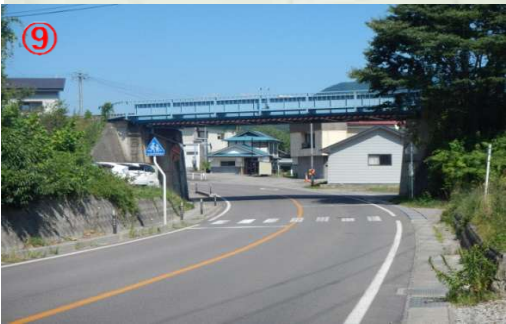
- ⑨ 国道121号(刈合地区: 会津鉄道ガード下付近)
 - ・カーブで横断歩道の確認が困難であり危険
 - 対策内容**
 - 押しボタン式信号の設置を要望 → 再検討
- ⑩ 県道下郷会津本郷線(小板萩地区)
 - ・道幅が狭く大型車が通過する際、危険な状況
 - 側溝に蓋が無い箇所があり注意が必要
 - 対策内容**
 - 側溝の蓋がけ(側溝に落ちない対応) ※実施済み
- ⑪ 町道駅前小学校線
 - ・カーブで道路幅員が狭い。
