下郷町立江川小学校（要対策箇所図）

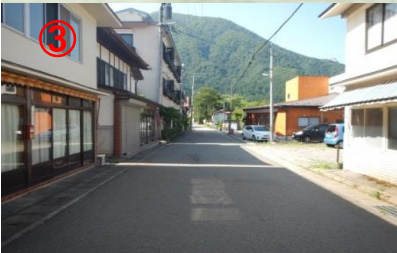
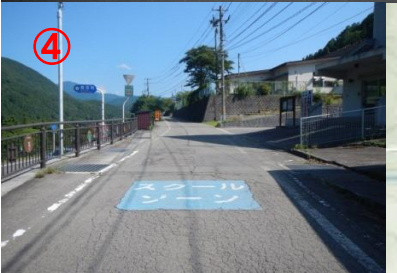
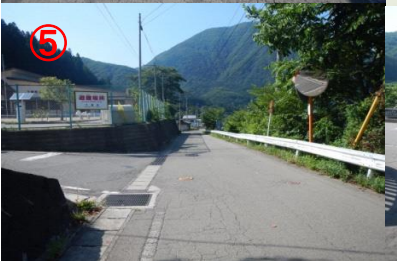
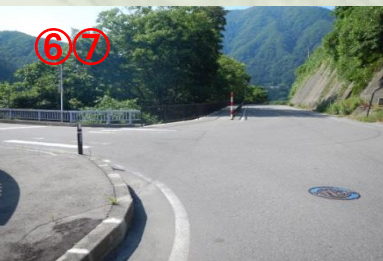
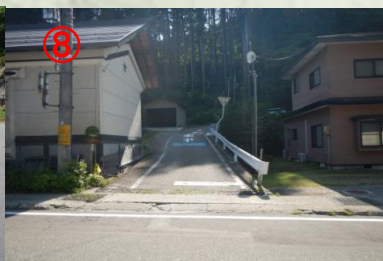
- ③ 県道湯野上温泉停車場線（渡辺酒店～湯野上温泉駅間）
 - ・幅員が狭く通学児童の歩行が危険
 - 対策内容
 - 外側線の修繕 ※実施済み
- ④ 湯野上学校線①（江川小学校～交番方面）
 - ・幅員が狭く通学児童の歩行に危険 冬期間は凍結の危険
 - 対策内容
 - 外側線の修繕（路側帯のカラー舗装化）及び凍結防止剤の散布
 - ※「スクールゾーン」表示済み
- ⑤ 湯野上学校線（江川小学校体育館付近）
 - ・保護者等が駐停車した際、死角から飛び出し等の危険
 - 対策内容
 - 外側線の修繕（路側帯のカラー舗装化）
- ⑥・⑦ 県道高岡田島線（湯野上橋付近）
 - ・一部未歩道区間があり、速度超過車が多く危険であり転落の恐れがある
 - ・湯野上橋への横断歩道が無いため危険である
 - 対策内容
 - 歩道整備（※事業実施中）及び横断歩道の設置
 - ※実施済み
- ⑧ 湯野上学校線②（①と逆方面）
 - ・幅員が狭く通学児童の方向に危険 冬期間は凍結の危険
 - 対策内容
 - 外側線の修繕（路側帯のカラー舗装化）及び凍結防止剤の散布
 - ※「スクールゾーン」表示済み
